Upgrade für bessere Leistung und Hygiene

Kundenfall - April 2020

Verwertung von Hühnernebenprodukten.

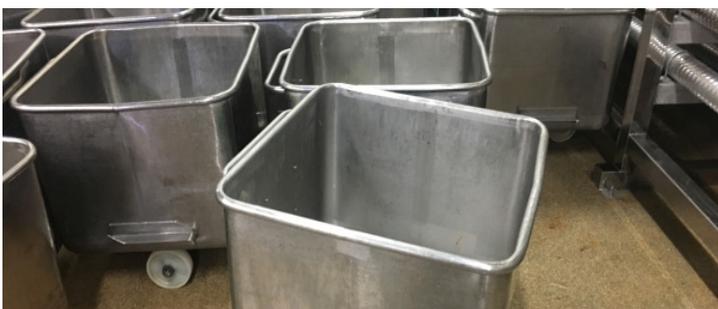
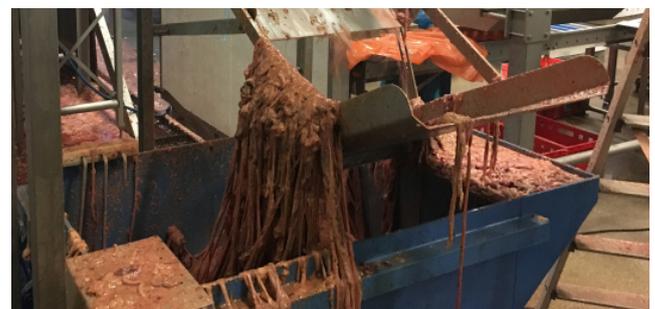
Im Januar 2019 verwendete die Plukon Food Group eine Exzentrerschneckenpumpe, die keine ausreichende Leistung erbrachte. Als vorübergehende Lösung für diesen Leistungsverlust musste die Plukon Food Group die Nebenprodukte in Transportbehältern (wie oben gezeigt) transportieren und auf Förderbänder für den weiteren Transport zur Produktionsanlage entleeren.

Die manuelle Handhabung eines Volumens von ca. 3,7-4,3 t/h war sehr aufwendig, daher war es an der Zeit, angesichts der Arbeitsbedingungen und

hygienischen Probleme auf eine zeitgemäßere Lösung umzustellen.

Die Verwendung von Sicherheitsklappen konnte das Problem nicht beheben. Dies führte dazu, dass die Nebenprodukte unsachgemäß gehandhabt wurden, was unbefriedigende Arbeitsbedingungen, schlechte Hygiene und einen höheren Reinigungsaufwand zur Folge hatte. Änderungen waren notwendig.

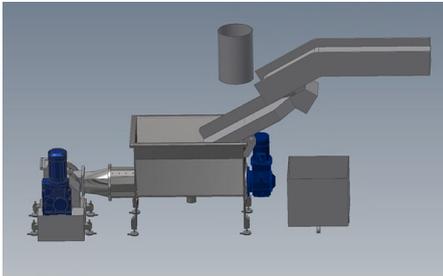
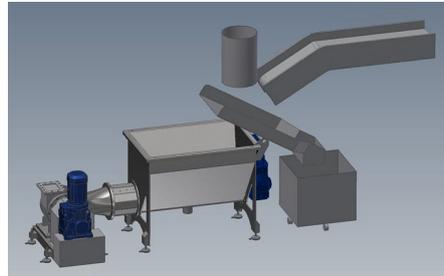
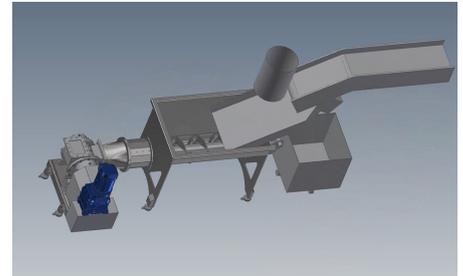
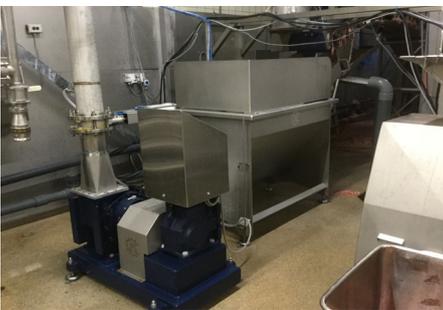
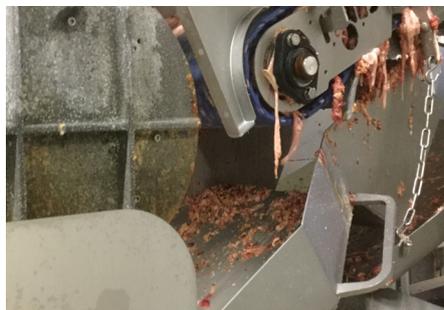
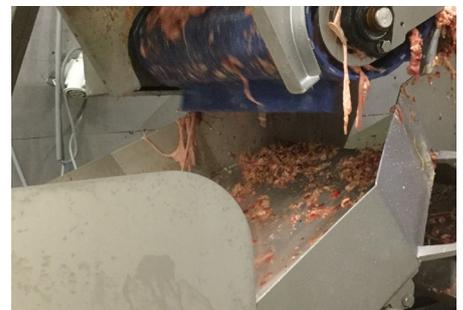
Die neue Lösung besteht aus:

- JS Dosiertrichter
- JS Lamellenpumpe
- Eine Sicherheitsklappe oben auf dem Trichter
- Ø 110 mm Stützen am Boden des Trichters
